**Rapport nr. HTK-BJ-81-2019
Legepladsinspektør
Boye Jakobsen
Lervangen 35D
DK 2630 Taastrup
Telefon 43 59 12 20
E-mail BoyeJa@htk.dk**

Inspektion af legepladsredskaber

**Charlotteskolen
Charlottegårdsvej 1
2640 Hedehusene**

Inspektionsdato: 15-08-2019

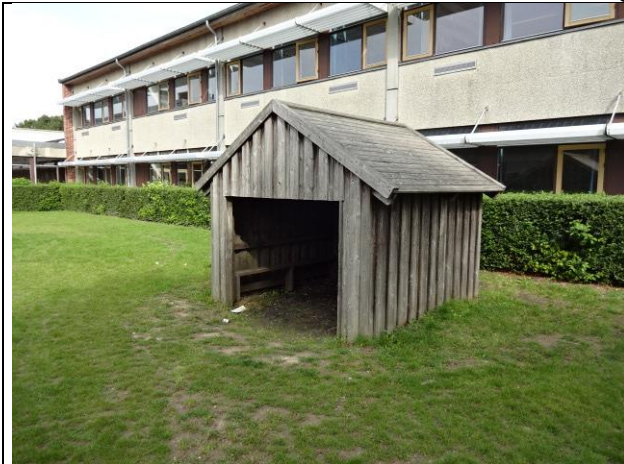
Foto 1

Legehuset er ikke mærket i henhold til EN 1176-1 punkt 7.
Der er ikke yderligere bemærkninger til dette legeredskab.

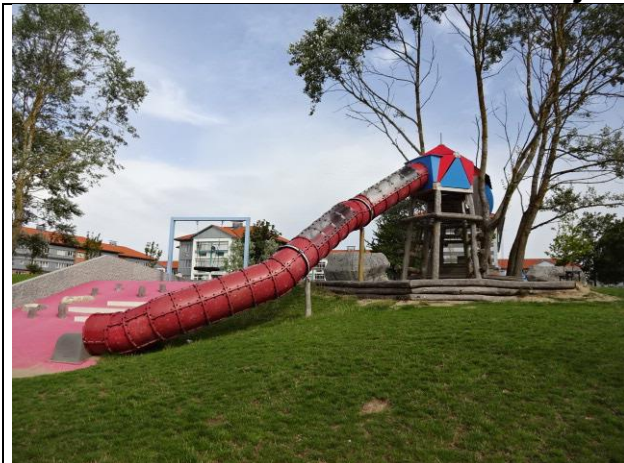
Foto 2

Legeredskabet er ikke mærket i henhold til EN 1176-1 punkt 7.
Nedgravningsdybden er ikke markeret.

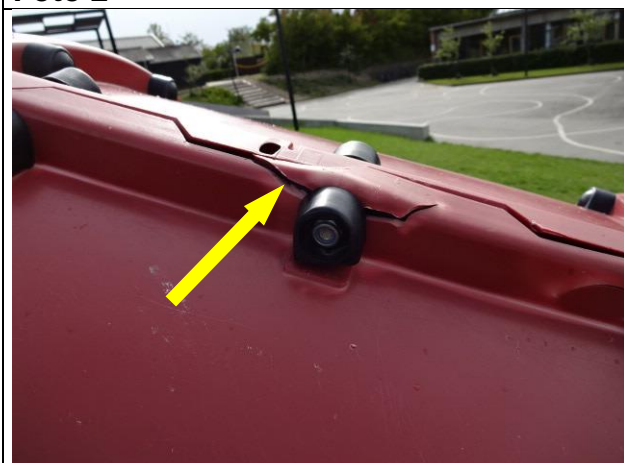
Foto 2a

Problem
Rutsjebanens overdel er revnet.

Kilde i standarderne:
EN 1176-7 punkt 8.2.7

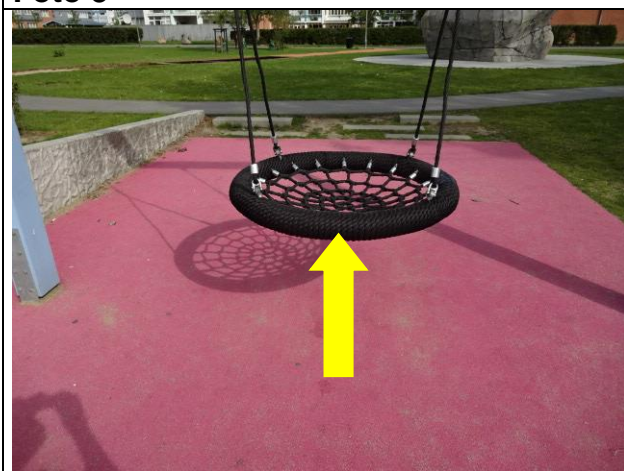
Foto 3a

Det vurderes at sædet slår hårdere end 120 G

EN 1176-2 Punkt 4.6.3

Leverandøren bør dokumentere at gyngesædet ikke slår for hårdt. Dette kan fx ske ved fremlæggelse af gyldigt certifikat og prøvningsrapport.

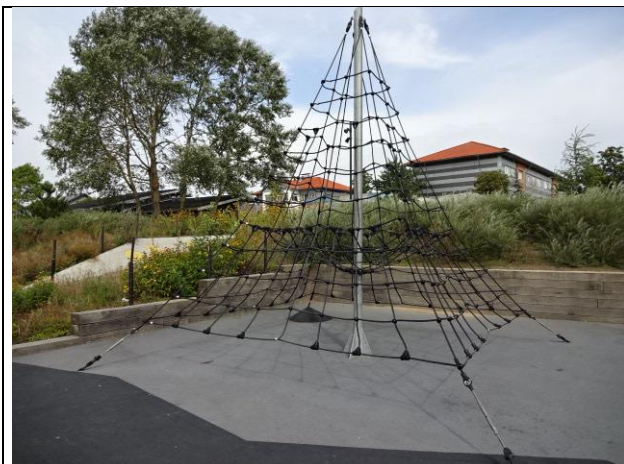
Foto 4

Klatrenet er ikke mærket i henhold til EN 1176-1 punkt 7. Der er ikke yderligere bemærkninger til dette legeredskab.

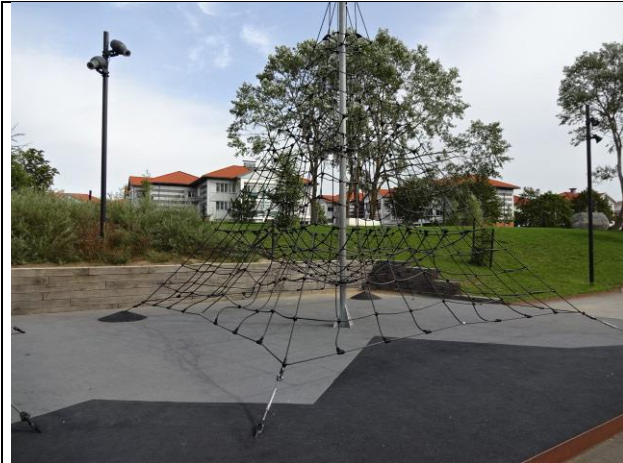
Foto 5

Klatrenet er ikke mærket i henhold til EN 1176-1 punkt 7.
Der er ikke yderligere bemærkninger til dette legeredskab.
