Rapport nr. HTK-BJ-52-2019
Legepladsinspektør
Boye Jakobsen
Lervangen 35D
DK 2630 Taastrup
Telefon 43 59 12 20
E-mail BoyeJa@htk.dk

Inspektion af legepladsredskaber

Enghaven
Enghavevej
2630 Taastrup

udarbejdet for
Vej- og Parkafdelingen i Høje-Taastrup Kommune

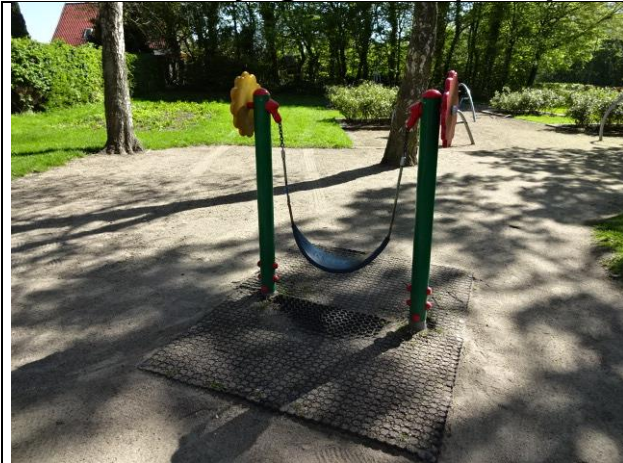
Foto 1

Gyngestativ 2(Kompan Solsikkegyng M954,2007)

Gyngen er ikke mærket i henhold til EN 1176-1 punkt 7.

Der er ikke yderligere bemærkninger til dette legeredskab.

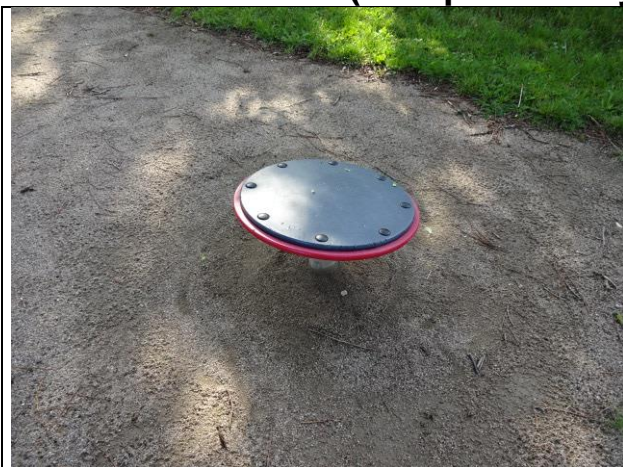
Foto 2

Karrusel (Kompan Wacky Spinner ELE 500007,2007)

Karrusellen ikke mærket i henhold til EN 1176-1 punkt 7.

Der er ikke yderligere bemærkninger til dette legeredskab.

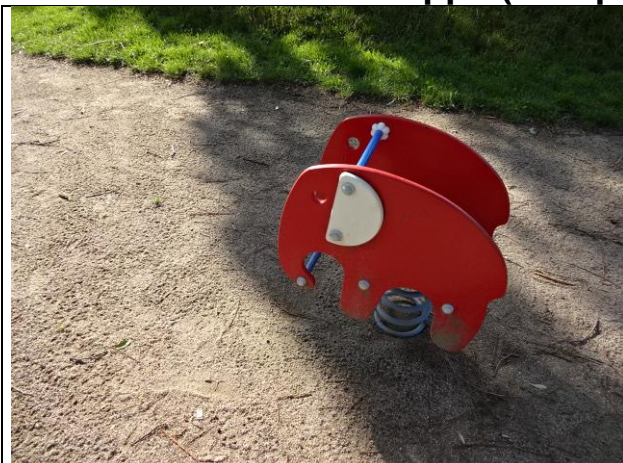
Foto 3

Vippe (Kompan Jumbo M123)

Vippen er ikke mærket i henhold til EN 1176-1 punkt 7.

Der er ikke yderligere bemærkninger til dette legeredskab.

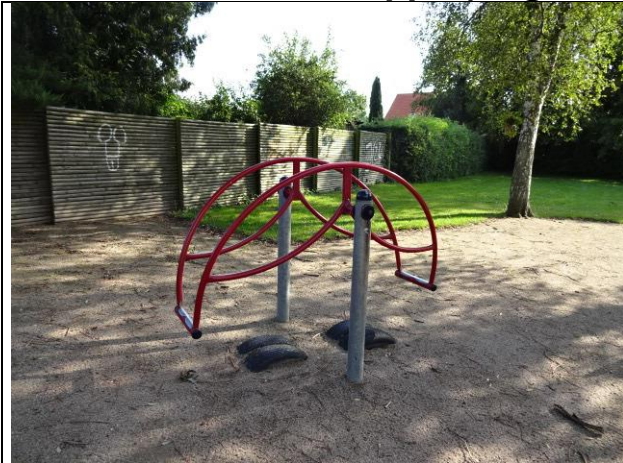
Foto 4

Vippe (Hags Multi-Pondo 150021)

Vippen er ikke mærket i henhold til EN 1176-1 punkt 7.
Der er ikke yderligere bemærkninger til dette legeredskab.

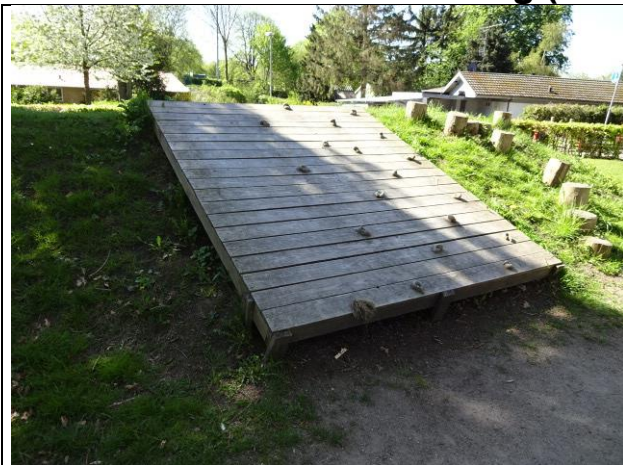
Foto 5

Klatrevæg (Bondeskovgård 2013)

Klatrevæggen er ikke mærket i henhold til EN 1176-1 punkt 7.
Der er ikke yderligere bemærkninger til dette legeredskab.

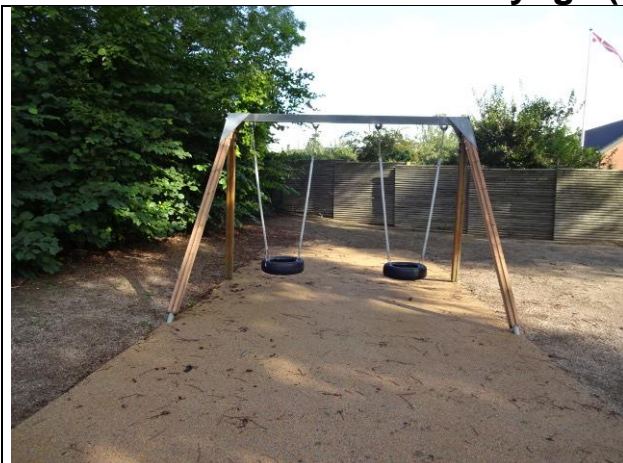
Foto 6

Gynge (Toftø 2010)

Gynge er ikke mærket i henhold til EN 1176-1 punkt 7.
Der er ikke yderligere bemærkninger til dette legeredskab.
