Rapport nr. HTK-BJ-38-2018
Legepladsinspektør
Boye Jakobsen
Lervangen 35D
DK 2630 Taastrup
Telefon 43 59 12 20
E-mail BoyeJa@htk.dk

Inspektion af legepladsredskaber

Vuggestuen Firkanten
Firkanten I 1
2630 Taastrup

Inspektionsdato: 04-06-2018

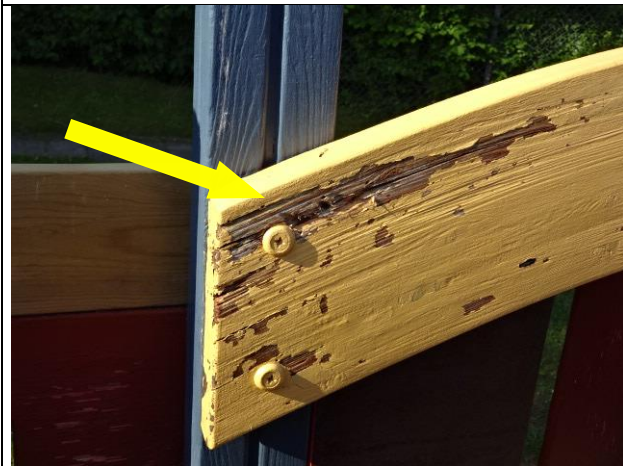
Foto 2

Ved stikprøve er der registreret råd i træet.

Det vurderes at konstruktionen ikke har den nødvendige styrke og stabilitet.

Se foto 2

Kilde i standarderne
 Se EN 1176 del 1, punkt 4.2.2.

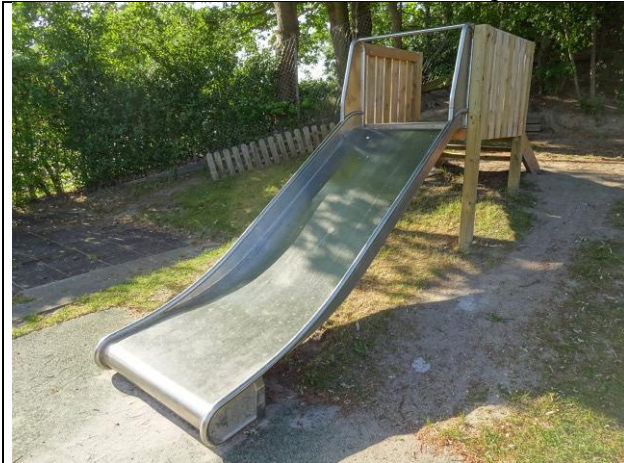
Foto 4

Rutsjebanen er ikke mærket i henhold til EN 1176-1 punkt 7.
 Der er ikke yderligere bemærkninger til dette legeredskab

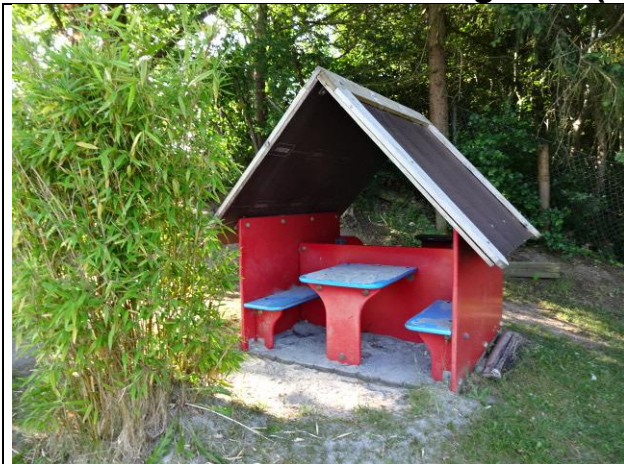
Foto 5

Legehuset er ikke mærket i henhold til EN 1176-1 punkt 7. Der er ikke yderligere bemærkninger til dette legeredskab.

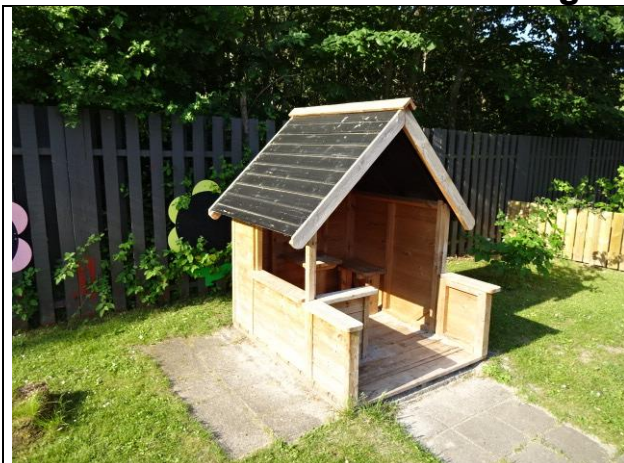
Foto 6

Legehuset er ikke mærket i henhold til EN 1176-1 punkt 7. Der er ikke yderligere bemærkninger til dette legeredskab.

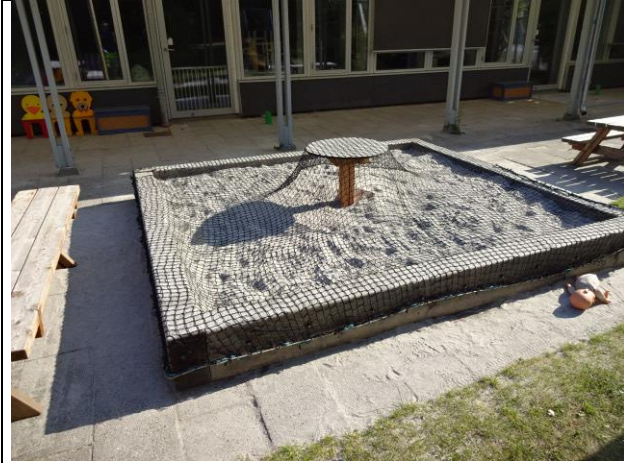
Foto 7

Sandkassen er ikke mærket i henhold til EN 1176-1 punkt 7. Der er ikke yderligere bemærkninger til dette legeredskab
