Rapport nr. HTK-BJ-13-2019
Legepladsinspektør
Boye Jakobsen
Lervangen 35D
DK 2630 Taastrup
Telefon 43 59 12 20
E-mail BoyeJa@htk.dk

Inspektion af legepladsredskaber

Fortet
Vridsløsemagle
2630 Taastrup

udarbejdet for
Vej og Parkafdeling i Høje-Taastrup kommune

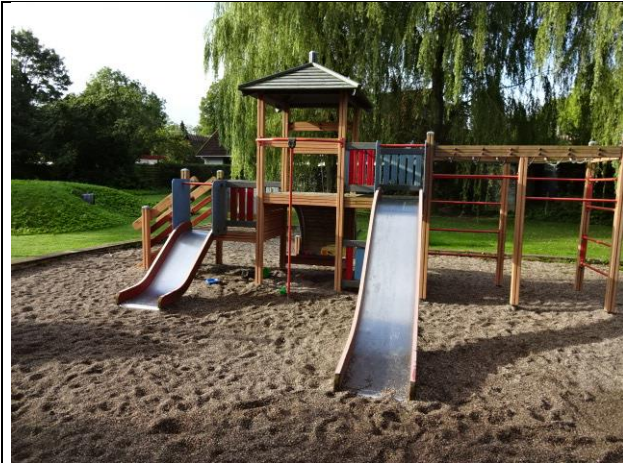
Foto 1

Kombinationsredskab (Lappset, 2007)

Der er ikke yderligere bemærkninger til dette legeredskab.

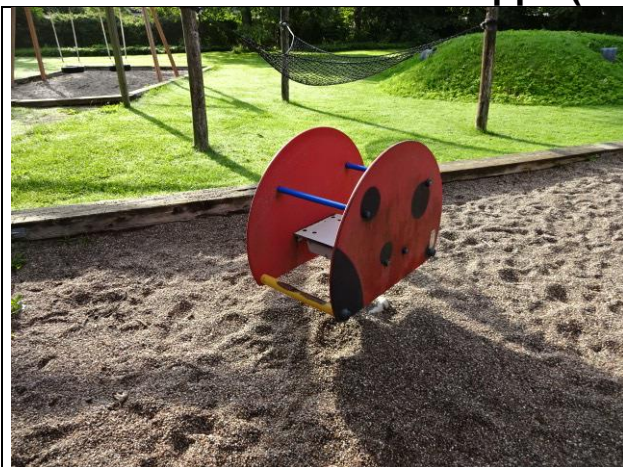
Foto 2

Vippe (Lappset, 2007)

Der er ikke yderligere bemærkninger til dette legeredskab.

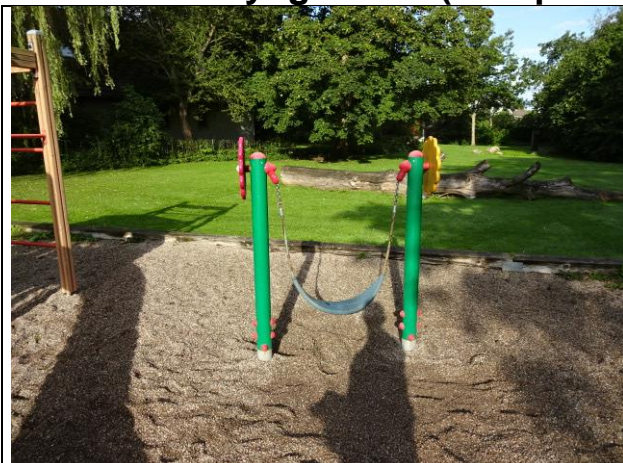
Foto 3

Gyngestativ (Kompan Solsikkegyng M954,2004)

Der er ikke yderligere bemærkninger til dette legeredskab.

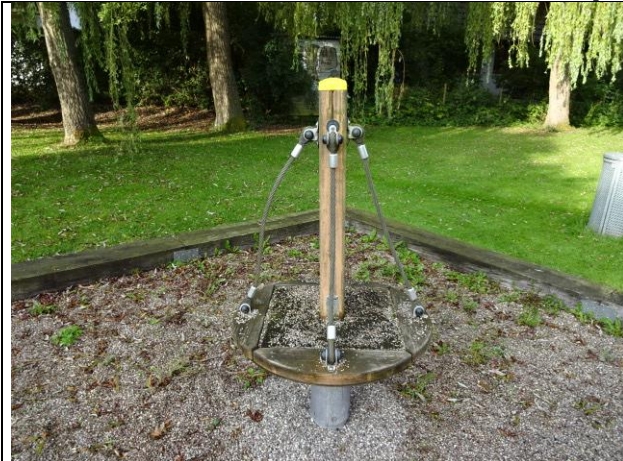
Foto 4

Balancestolpe (Lappset, 2007)

Der er ikke yderligere bemærkninger til dette legeredskab.

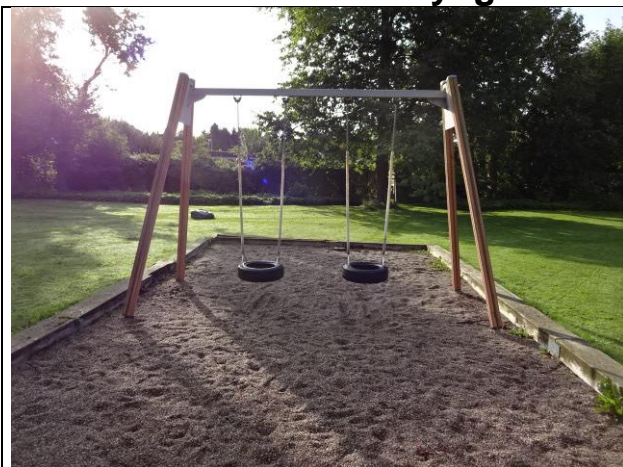
Foto 5

Gyngestativ (Lappset, 2007)

Nedgravningsdybden er ikke markeret. .
 Der er ikke fundet niveau-0 mærker på stolperne. Der er ikke yderligere bemærkninger til dette legeredskab.

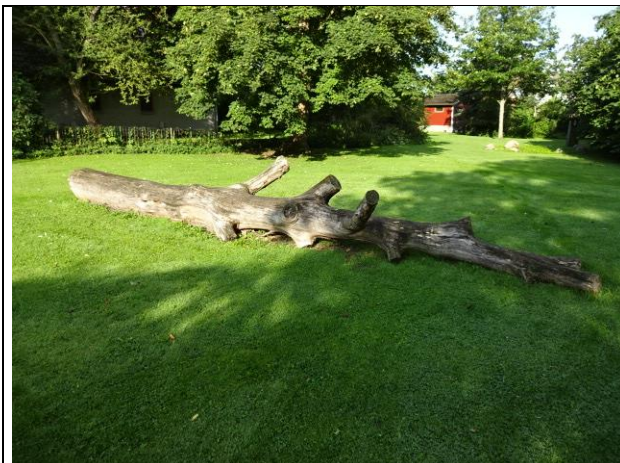
Foto 6

Træstamme

Træstammen er ikke mærket i henhold til EN 1176-1 punkt 7.
Der er ikke yderligere bemærkninger til dette legeredskab.
